## Graffiti Entfernung

Wir erläutern anhand von 3 Beispielen wie unsere Kunden vorgegangen sind.

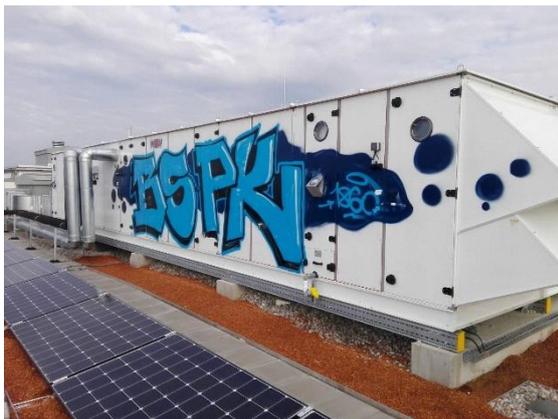
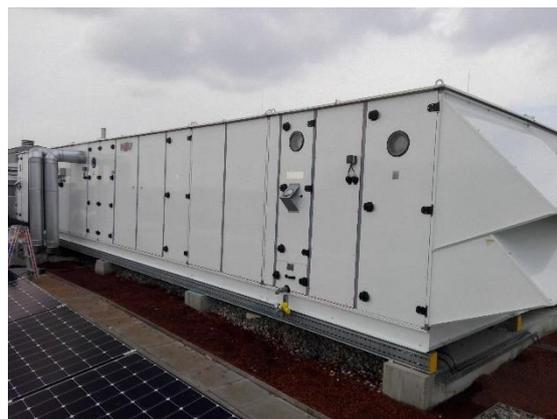
### 1.) Graffiti auf einer raumlufttechnischen Anlage (RLT-Anlage)

An dem Gehäuse der RLT-Anlage auf dem Dach eines Bürohauses in München wurde Graffiti mittels Sprühlacken großflächig auf der neuen, PU-beschichteten Stahlblechverkleidung **mit vielen Kanten und Ecken** aufgebracht. Um die sichere und möglichst effektive Vorgehensweise festzulegen, mußte im Vorfeld der geeignete Graffitientferner gefunden werden. Ein starker pastöser Reiniger kam nicht in Frage, weil sonst die PU-Oberfläche der RLT-Anlage angegriffen würde. Zur Entfernung wurden 3 unterschiedlich starke, flüssige Lack- und Farbentferner aus dem Hause ILKA® verglichen. Die schnellsten Ergebnisse konnten mit dem ILKA®-Rapid erzielt werden. Wichtig war in diesem Zusammenhang, die darunter liegende PU-Beschichtung nicht zu beschädigen. Dies ist unter Anwendung der unsererseits empfohlenen Vorgehensweise problemlos umgesetzt worden. Da bei der Graffitientfernung kein fließendes Wasser zum Einsatz kam, spielte auch das sonst zu berücksichtigende Thema Abwasserentsorgung keine Rolle. Wir weisen darauf hin, daß unsere fachkundigen Berater, in diesem Fall Herr Christof Lautner (Verkaufsleiter Bayern) gerne Ihre Erfahrung einbringen und Lösungen anbieten.

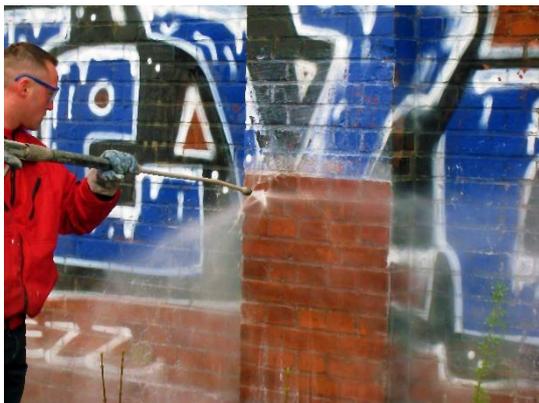
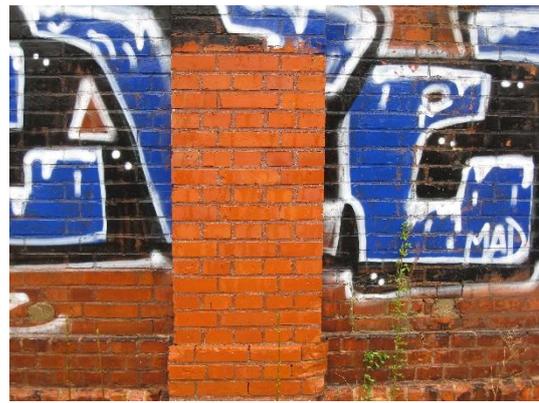
### 2.) Graffitientfernung ohne den Untergrund zu verändern

Im Rahmen einer Schulung haben wir zunächst Graffiti entfernt und anschließend mit dem ILKA®-Steinreiniger S nachgereinigt. Die Farbe wurde auf dem trocknen Untergrund mit einer Quaste aufgetragen. Zum Einsatz kam das ILKA®-Graffiti Ex, ein Kurzzeitabbeizer der schon nach 15 Minuten voll wirksam ist. Nach der kurzen Einwirkzeit wurde die Farbe mit heißem Wasser bei ca 60 bar

abgewaschen. Im Bild sieht man gut, daß zwar die Farbe weg war, die darunterliegende Schmutzschicht aber unverändert blieb. Das ist gerade bei Graffiti die kleinflächig verteilt sind wichtig. Denn nach deren Entfernung soll ja kein Unterschied zu der restlichen Fläche zu sehen sein. Um zu verdeutlichen, was möglich ist, wurde die Musterfläche nach der Graffiti-Entfernung mit ILKA®-Steinreiniger S behandelt. Schon nach ca 15 Minuten konnte der Steinreiniger mit einem Hochdruckreiniger abgewaschen werden. Das Ergebnis sieht aus wie eine neu gemauerte Klinkerwand. Diese Vorgehensweise macht natürlich nur Sinn, wenn die gesamte Fläche so behandelt wird. Wenn die Farben nach dem Abbeizen noch als Schatten zu sehen sind hilft in vielen Fällen die ILKA®-Sanierlösung weiter. durch die Bleichwirkung dieses Produktes werden zwar Farbreste gebleicht, aber atmosphärische Verschmutzungen nicht verändert. So können die letzten Reste von Graffiti-Farbe unsichtbar gemacht werden.

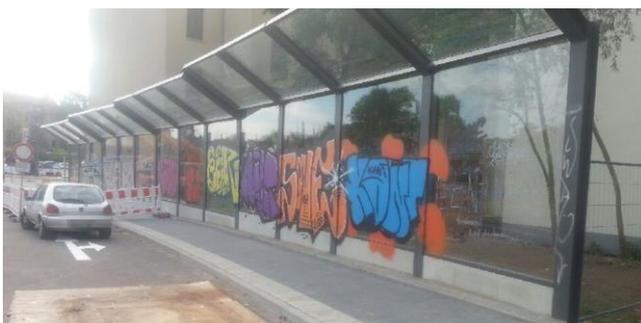
### 3.) Graffiti auf einer Acrylglas Schallschutzwand

In Halle an der Saale wurde am Steintor eine neu aufgestellte Schallschutzwand aus Acrylglas noch vor der offiziellen Einweihung durch Sprayer verunstaltet. Deswegen mußte schnell Abhilfe geleistet werden. Nachdem verschiedene Firmen versucht hatten die Farben mit Pads und ungeeigneten Produkten zu reinigen, waren bereits Verkratzungen zu sehen. Unser Verkaufsleiter, Herr Kai-Uwe Klebba, wurde dann um Rat gebeten. Da Acryl empfindlich auf Lösemittel reagieren kann mußte der Abbeizer schnell wirken, ohne die Oberfläche anzugreifen. **Er entschied sich für den Abbeizer ILKA®-Rapid Bio II blue, der ja als Langzeitabbeizer für große Flächen entwickelt wurde.** In diesem Fall wurde der Abbeizer aufgetragen und schon kurz darauf mit heißem Wasser wieder abgewischt. Dieses Vorgehen war die Lösung, denn bevor der Abbeizer auf das Acryl einwirken konnte, war er bereits wieder entfernt. Die Schmierereien waren weg und der Untergrund nicht verändert.

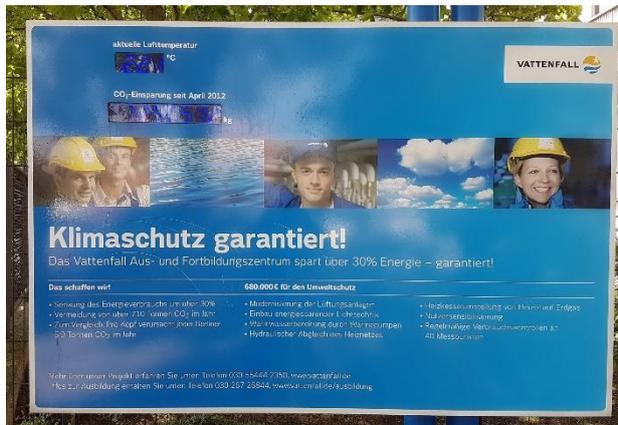
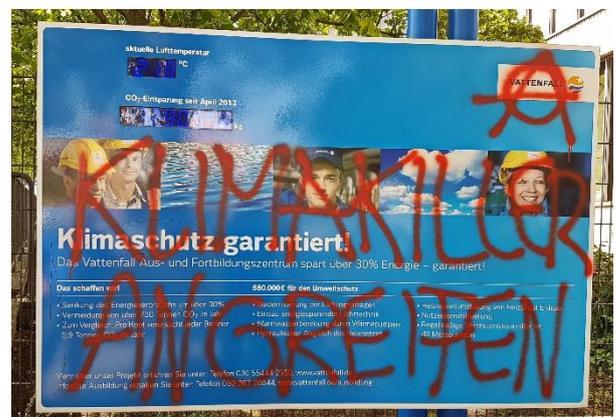
#### 4.) Graffiti auf einem Firmenschild

In Berlin wurde das Hinweisschild der Firma Vattenfall durch rote Farbe verunstaltet. Farbe auf Lack bedeutet immer, vorsichtig zu testen, ob das Ablösen der oberen Graffitschicht nicht auch zur Zerstörung des Untergrundes führt. Im vorliegenden Fall entschied sich Lars Probe von der ILKA®-Chemie Berlin für den flüssigen Abbeizer ILKA®-Rapid die Lösung. Andere Mittel waren entweder zu schwach, zu langsam oder zu stark. Die Einwirkzeit auf die Farbe muß genau beachtet werden, weil sonst "zuviel des Guten" passiert und die Oberfläche angegriffen wird. Das ILKA®-Rapid wird auf einen sauberen Lappen gegeben und die Graffitschicht vorsichtig abgewischt. Geeignete Schutzhandschuhe sind, wie in den anderen Fällen auch, Pflicht.
